Beestenboel onderwater en bovenwater

Inventarisatie van macrofauna in De Maashorst

1^e jaars studenten Toegepaste Biologie

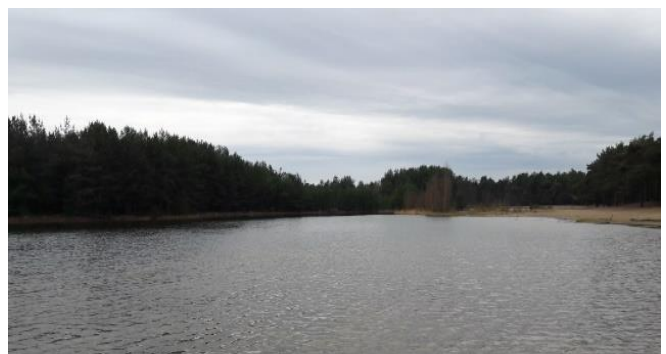
Figuur 2 Het Klompven

De beschrijving van de poelen is gedaan op basis van eigen waarnemingen tijdens het veldwerk. Het Klompven (figuur 2) is een poel van ongeveer 31.000 m² en is gelegen op een zandgrond. De begroeiing is minimaal, omdat er meer zand zichtbaar is dan planten. Een deel van de waterkant is begroeid met hoge bomen en een ander deel bestaat uit strand. Er zitten dieren in het water die macrofauna opeten, zoals guppy's en kikkers.

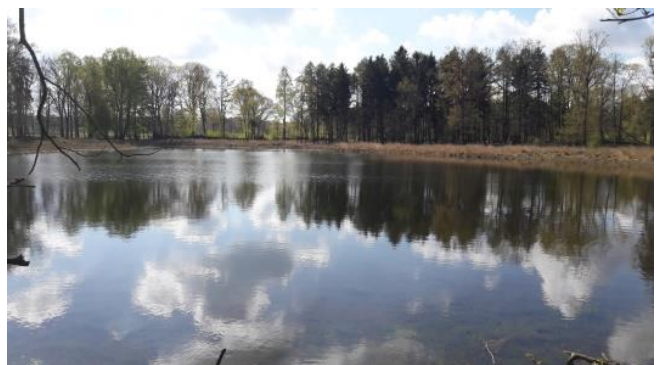
Figuur 3 Het Munven

Het Munven (figuur 3) is ongeveer 5.500 m² en is gelegen op een veengrond. In het water zit veenmos dat de bodem bedekt en langs de waterkant staat vegetatie tot ongeveer een meter hoog, waaronder verschillende soorten grassen. Daarnaast is er ook zonnedauw rondom de poel te vinden. Iets verder van de waterkant staan veel hoge bomen, waardoor er takken en boomstammen in het water terecht komen.

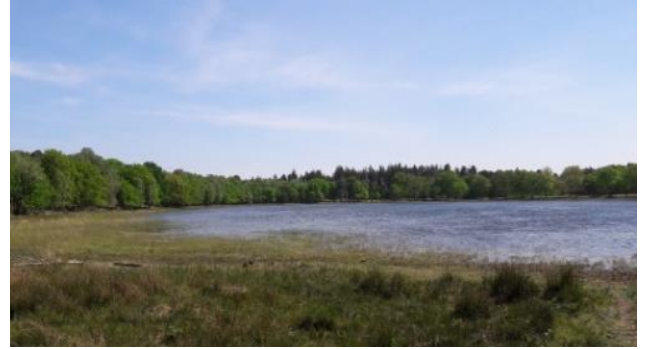
Figuur 4 Het Ganzenven

Het Ganzenven (figuur 4) is ongeveer 55.000 m² groot en is ontstaan op een leemgrond. In het water zitten veel algen en langs de waterkant staat vegetatie van maximaal een halve meter hoog. Deze vegetatie bestaat voornamelijk uit mossen en grassen. Op ongeveer 10 meter van de waterkant staan hoge bomen.

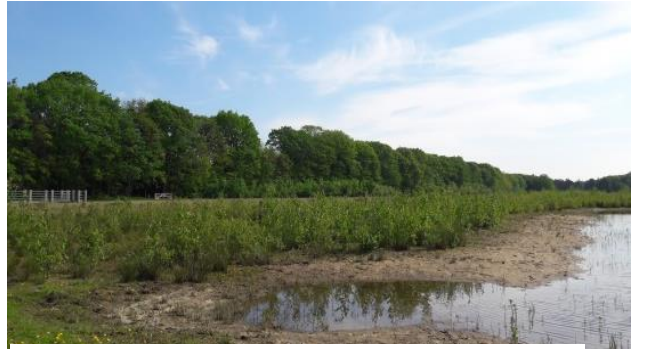
Figuur 5 Poel 1 van de Rijsvennen

De Rijsvennen bestaan uit meerdere poelen, waarvan er twee zijn onderzocht. Poel 1 (figuur 5) is ongeveer zeven jaar oud en poel 2 is ongeveer drie tot vier jaar oud. Poel 1 is ongeveer 800 m² en poel 2 ongeveer 1.800 m² groot. Beide poelen bevinden zich op een zandgrond en hebben langs de waterkant vegetatie tot ongeveer een halve meter hoog. In poel 1 staan enkele planten, maar in poel 2 staan enkele lisdodden.
