Van Hoornsemeer tot Piccardthofplas

Een verbinding verbeterd

Janny Dekker, Natuurgids in Opleiding

Maart 2024

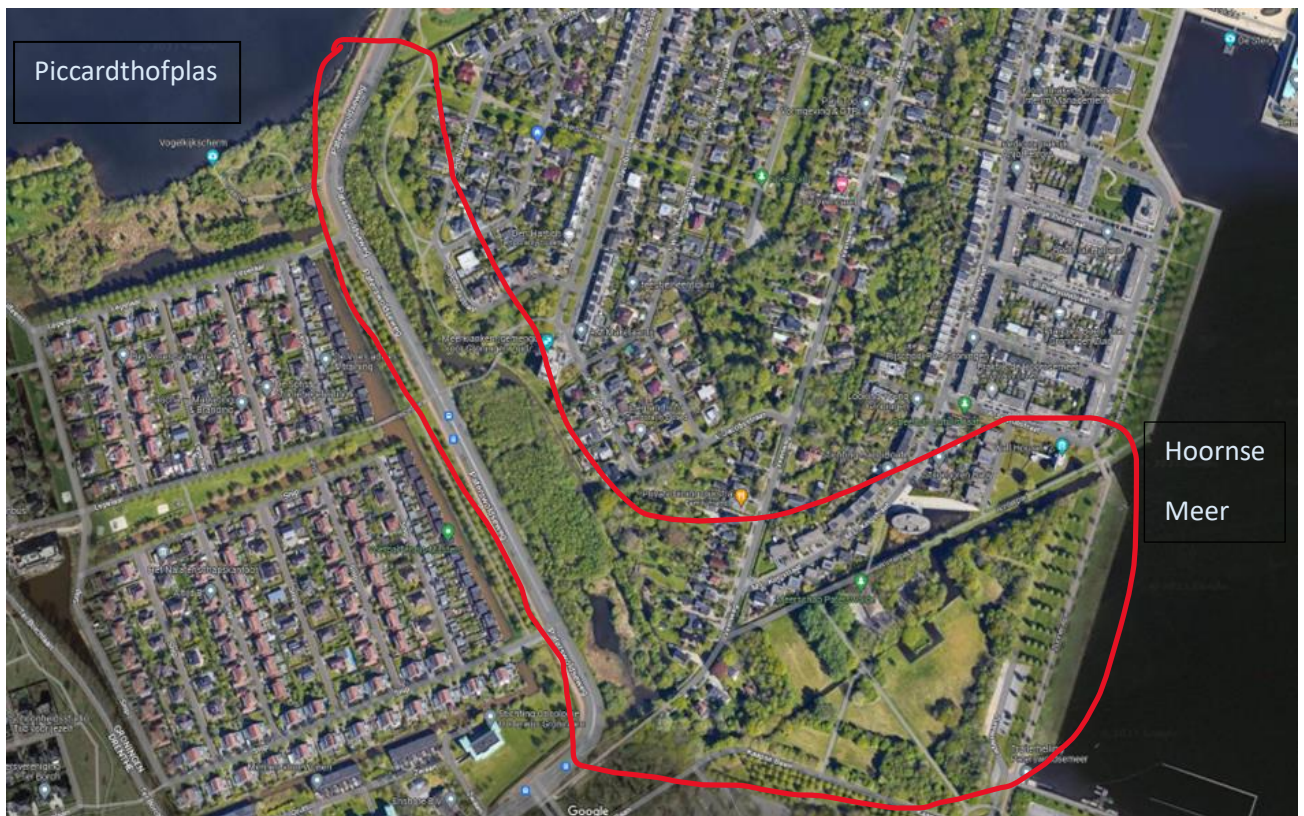
Satellietfoto van Het Onderzoeksgebied

Mijn onderzoeksgebied (rood omlind op onderstaande foto) loopt van het Hoornsemeer (rechts) tot aan tot aan de Piccardthofplas (linksboven). Water uit het meer stroomt via Piccardttocht en Woldsloot naar de Piccardthofplas. En dan via waterlopen in het Stadspark en het Hoendiep richting het Lauwersmeer.

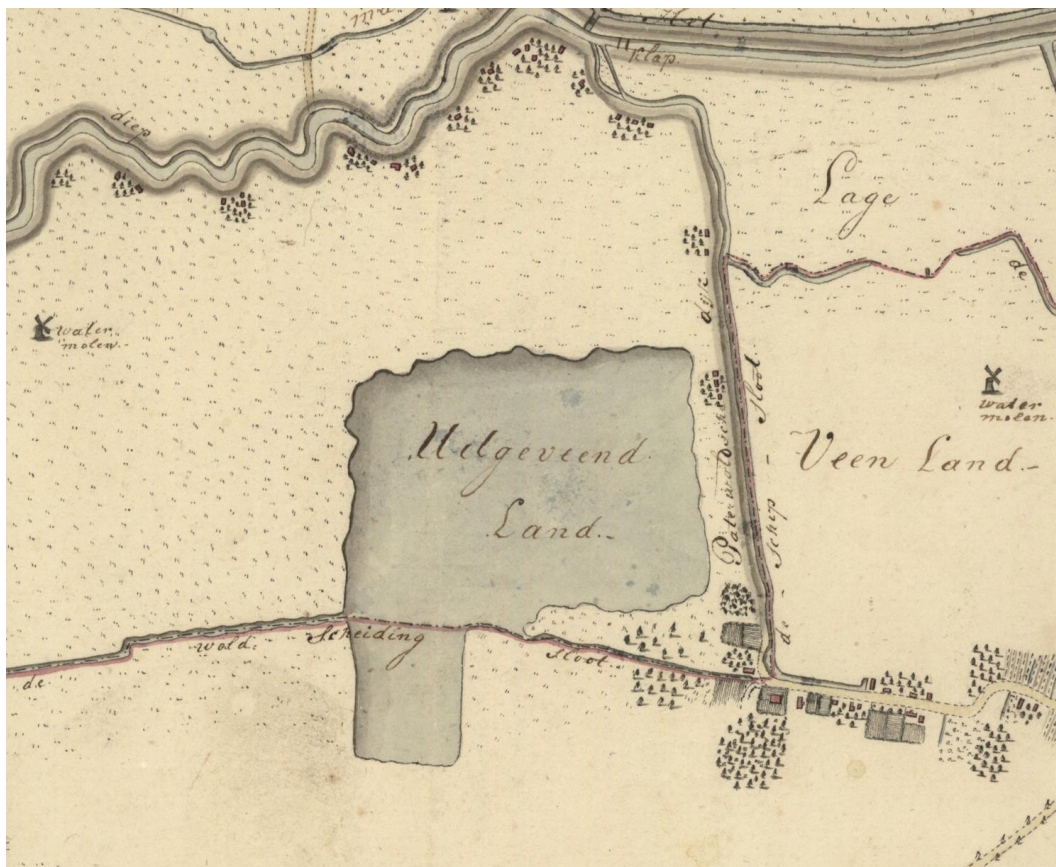
Detail van de kaart: onder in het beeld (westkant van het 'uitgeveend land') loopt de *Wold Scheiding Sloop*. Dit is de Woldslot die nu onderdeel is van de verbinding Hoornse Meer – Piccardthofplas en die de grens vormt tussen Drenthe en Groningen. Bovenin beeld (ten oosten van het meer) het Hoornsche Diep met veenarbeiderswoningen.

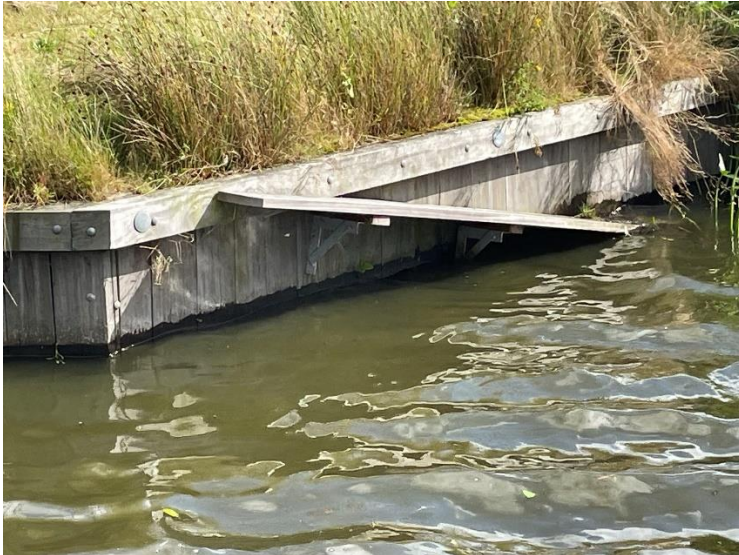
★ Uittreedplanken voor o.a. otters bij de waterinlaat aan het Hoornsemeer. De oevers zijn hier steil door de beschoeiing. Om passage van otters (en andere dieren) mogelijk te maken zijn planken aangebracht.

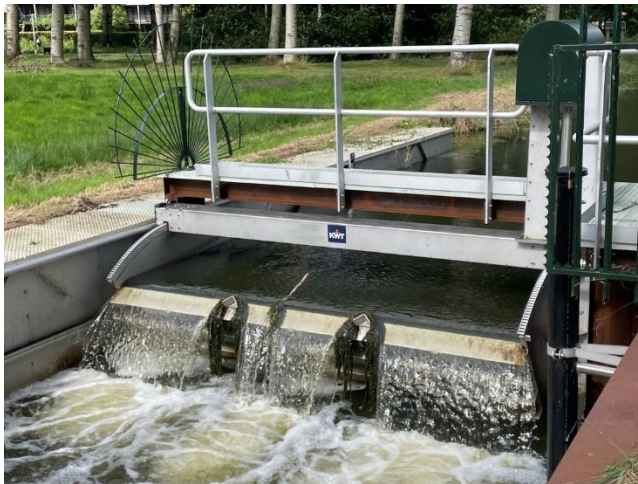
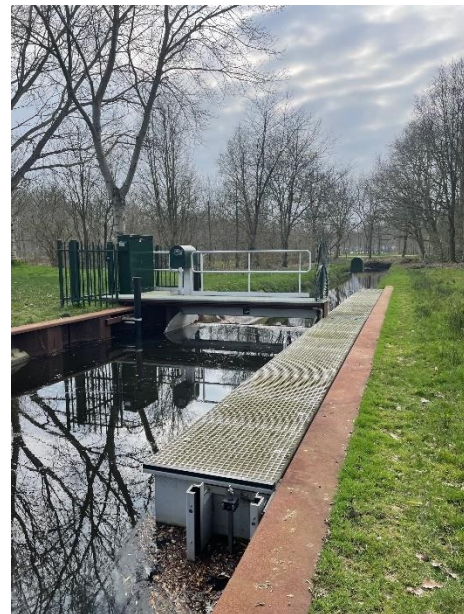
★ Vispassage naast de Meerschapsstuw (op de linker foto links, op de rechter rechts, onder het rooster)

Water stroomt van het Hoornsemeer door de stuw richting Piccardthofplas. Links naast de stuw is de vispassage zichtbaar. Een vispassage is een soort omleiding voor vissen, om een stuw of gemaal heen. Dat zorgt ervoor dat vissen het verschil in waterpeil (het verval) aan beide kanten van de stuw in kleine stapjes kunnen overbruggen. Ik heb uitgezocht hoe de vispassage in mijn onderzoekgebied werkt en er voor de vierde mini-excursie een maquette van gemaakt. Dit is een zogenaamde De Wit vispassage. Deze vispassage bestaat uit een aantal betonnen vierkante kamers, die verbonden zijn door verticale gleuven in de wand van de kamers. De gleuven verspringen per kamers, zodat het water meanderend door deze gleuven heen stroomt. En omdat de gleuf het water iets afremt, zakt het waterpeil na elke gleuf een stukje. Zo ontstaat een soort trap voor vissen, die door de gleuven stroomopwaarts zwemmen. In de kamers zelf ontstaan luwten, waarin de vis kan rusten.

In mijn onderzoeksgebied heb ik als visstand en vismigratie bevorderende maatregelen aangetroffen de De Wit vispassage naast de Meerschapsstuw (zie boven) en de verbeterde chemische waterkwaliteit, met een goede score voor fosfaat (maar nog niet voor stikstof!). Het aantal vissende reigers en aalscholvers bij het Paterswoldsemeer is toegenomen wat erop wijst dat de visstand is verbeterd.

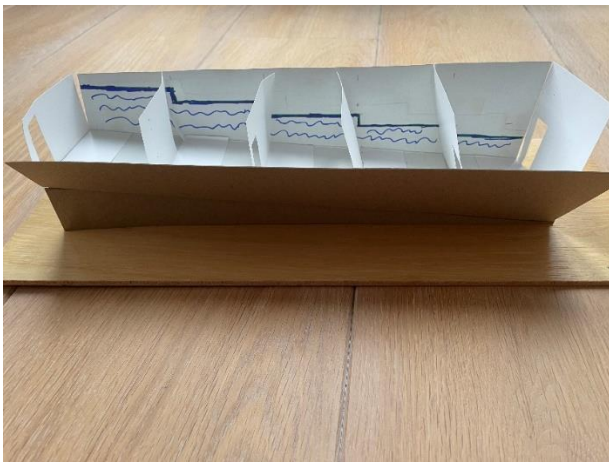
Schema van een De Wit vispassage (boven) en de maquette die ik gemaakt van zo'n passage (onder).

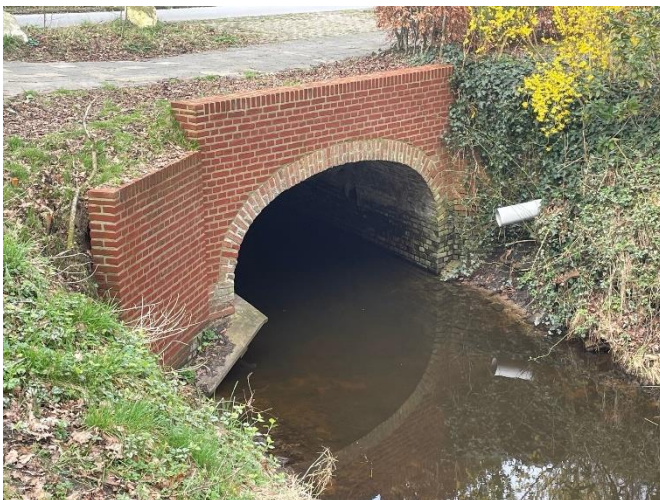
★ Otterplanken onder het bruggetje in de Veenweg over de Woldsloot

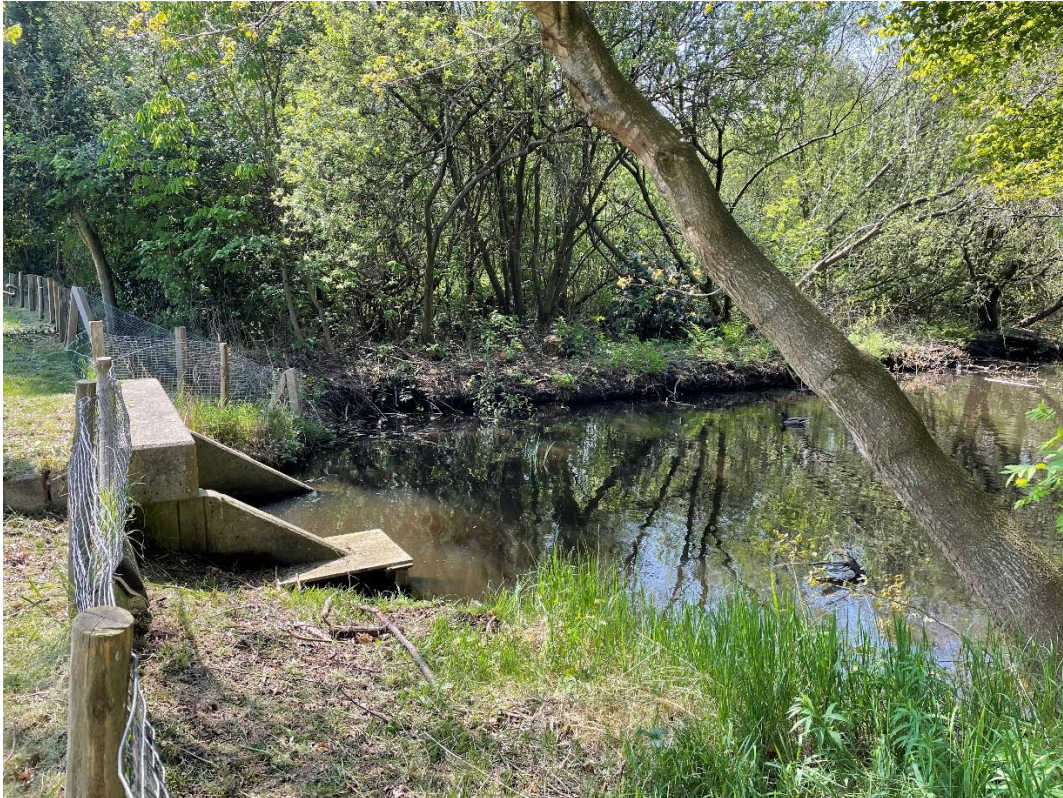
★ Otterplanken bij de onderdoorgang onder de Paterswoldseweg. Rechts is de Piccardthofplas. De afrastering (een toeleidingsscherm) moet voorkomen dat dieren naast de passage de drukke weg oversteken.

Zoogdieren die van de faunapassage onder de Paterswoldseweg gebruik maken zijn otter, steenmarter, bruine rat, spitsmuis en veldmuis (en gewone kat!). Deze waarnemingen zijn gedaan met wildcamera's aan beide kanten van de passage in de periode maart – november 2022. Opvallend was dat vooral de otter veel gebruik maakte van de passage: > 60 keer. De otters gebruiken de passage zeer waarschijnlijk om van de Piccardthofplas naar het Hoornsemeer te gaan en vice versa.

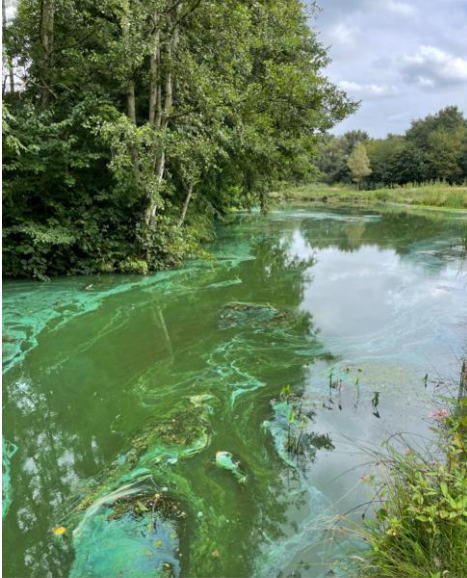
Drijvende algen bij het meest oostelijke meetpunt achter de Meerschapsboerderij

was matig van kwaliteit omdat het te veel stikstof bevatte, er waren te veel drijvende algen (het was in de zomer; zie onder) en daardoor was het weinig doorzichtig. Het aantal en diversiteit van de waterdieren was wel goed en de hoeveelheid fosfor ook.

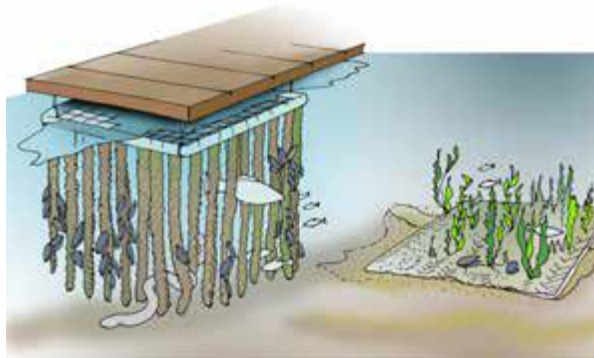
Schets van een vissenhotel

Het is voor vissen erg moeilijk om voldoende schuil- en foerageerplekken te vinden langs harde beschoeiingen. Door vissenbossen in de vorm van strekdammetjes aan te leggen, bestaande uit wilgentenen, ontstaat er een luwe omgeving en voldoende schuilplekken voor vissen en kleine waterdiertjes.

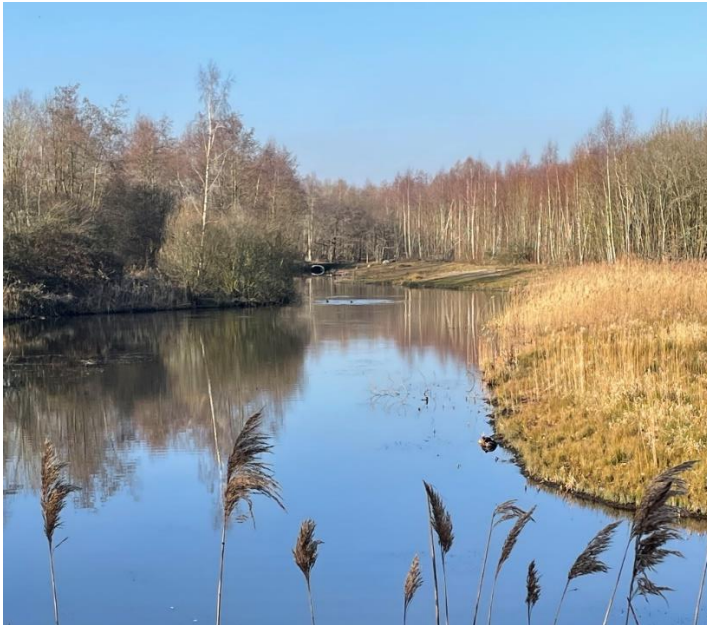
De oever van de Woldsloot is flauw hellend gemaakt (rechts op de foto)

In mijn onderzoeksgebied heb ik op diverse plaatsen de natuurvriendelijke oevers met flauw hellend talud gezien en zien ontstaan, onder andere aan de Woldsloot en achter de Meerschapsboerderij.

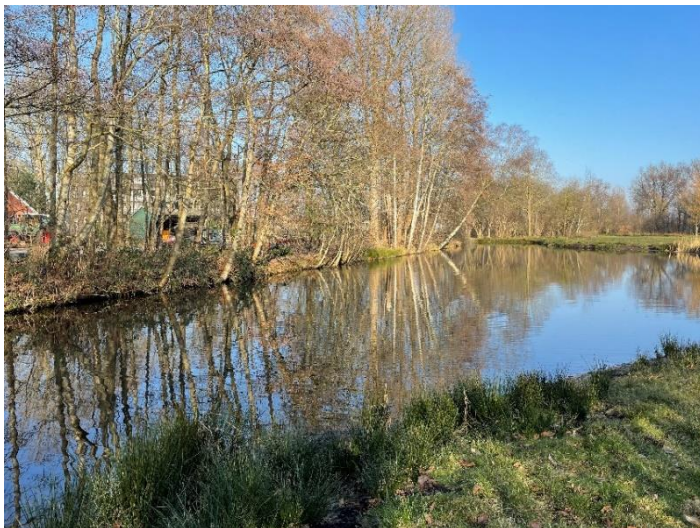
Achter de Meerschapsboerderij is de zuidelijke oever natuurvriendelijk gemaakt.

De nieuwe natuurvriendelijke oevers bij de Meerschapsboerderij heb ik een inventarisatie gedaan van de planten op de verschillende niveaus van droog naar nat:

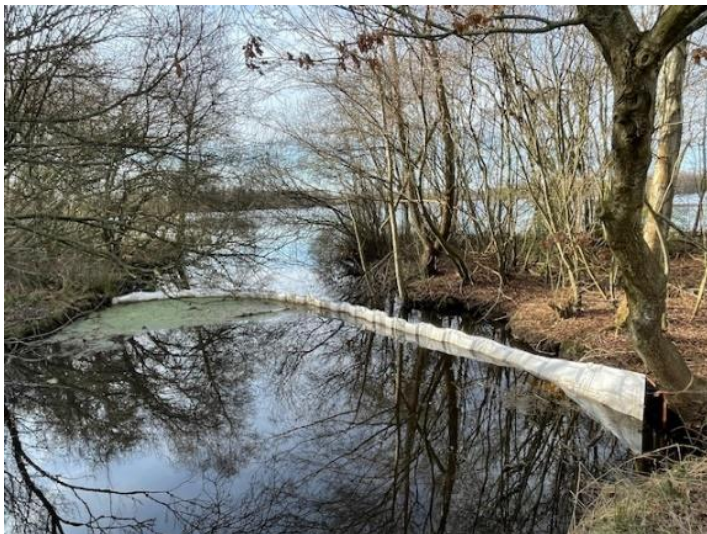
In februari 2024 is aan de Piccardthofplas kant van de faunapassage onder de Paterswoldseweg een barrière gemaakt om te voorkomen dat de invasieve exoot grote waternavel vanuit het Paterswoldsemeer oprukt naar de Piccardthofplas.

Natuurmonumenten wil zoveel mogelijk voorkomen dat grote waternavel vanuit het Paterswoldsemeer de Piccardthofplas bereikt. Daarvoor worden schermen in het water geplaatst.

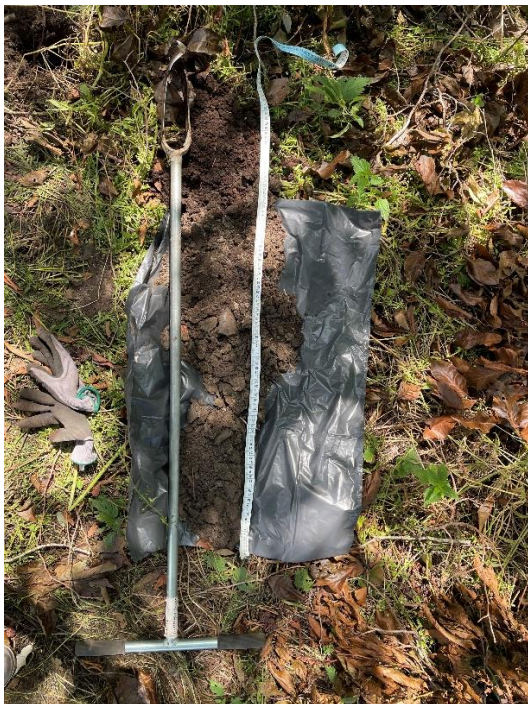
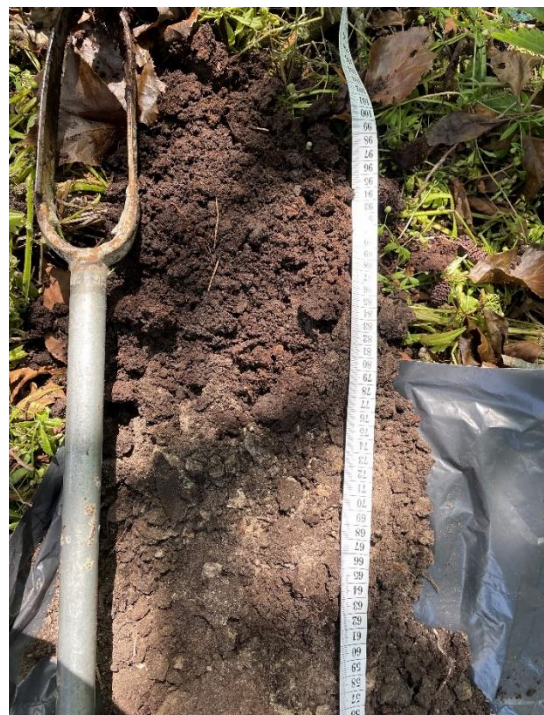
Grondboring op de oever van de Woldsloot juli 2023. Na bijna een meter was er veenachtige grond (bovenin op de foto's)

Woldsloot: het oude afwateringskanaal vanuit de veengebieden tussen Hondsrug en rug van Tynaarlo. Aan de oever van die watergang heb ik in juli 2023 een boring gedaan tot ongeveer 1 meter. Na de humuslaag en een zandlaag leek ik inderdaad op veenachtige grond terecht te zijn gekomen.

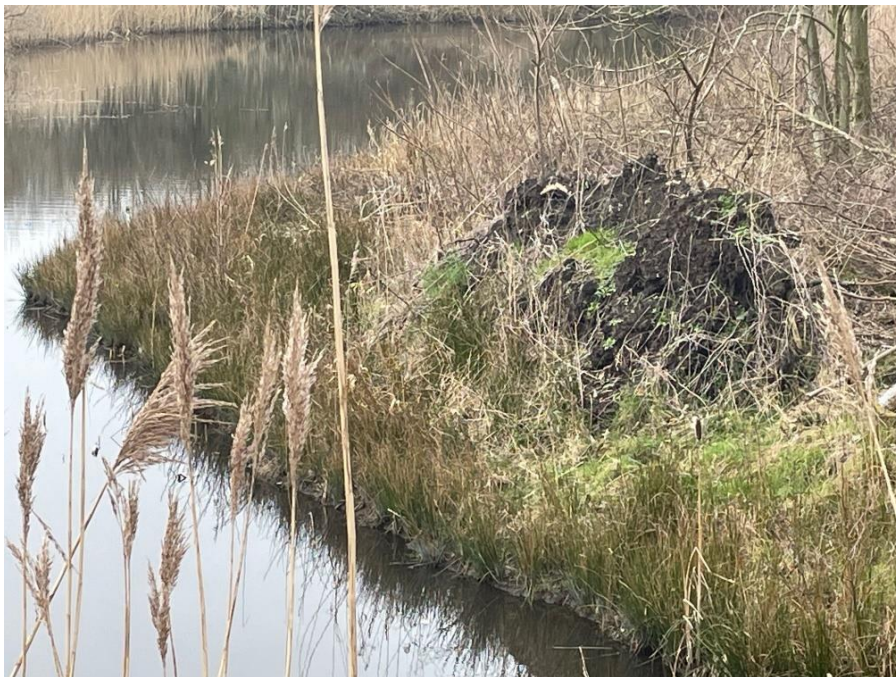
Zicht op de Woldsloot vanaf bruggetje Veenweg met het begroeide wortelstelsel van een omgetrokken berk bedoeld als ijsvogelwand.

Bij het bruggetje over de Woldsloot is een ijsvogelwand gemaakt door een daar staande berk neer te halen. De wortels plus aanhangende aarde liggen nu op de oever. Al langere tijd werd in die omgeving een ijsvogel (man en vrouw) gesignaleerd en in overleg met vogelaars en omwonenden is deze oplossing bedacht. Er zijn nu (maart 2024) nestopeningen gesignaleerd in de wand.

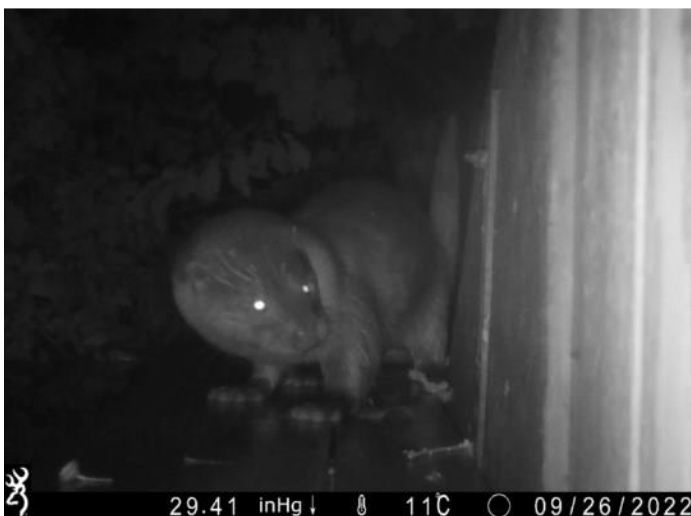
Otter in de faunapassage september 2022
